# COMUNE DI CROTONE

### RIQUALIFICAZIONE AMBIENTALE VIA SIBARIS

#### NUOVE OPERE DI SOSTEGNO CON TERRE RINFORZATE E PARATIE IN C.A

**Relazione illustrativa**

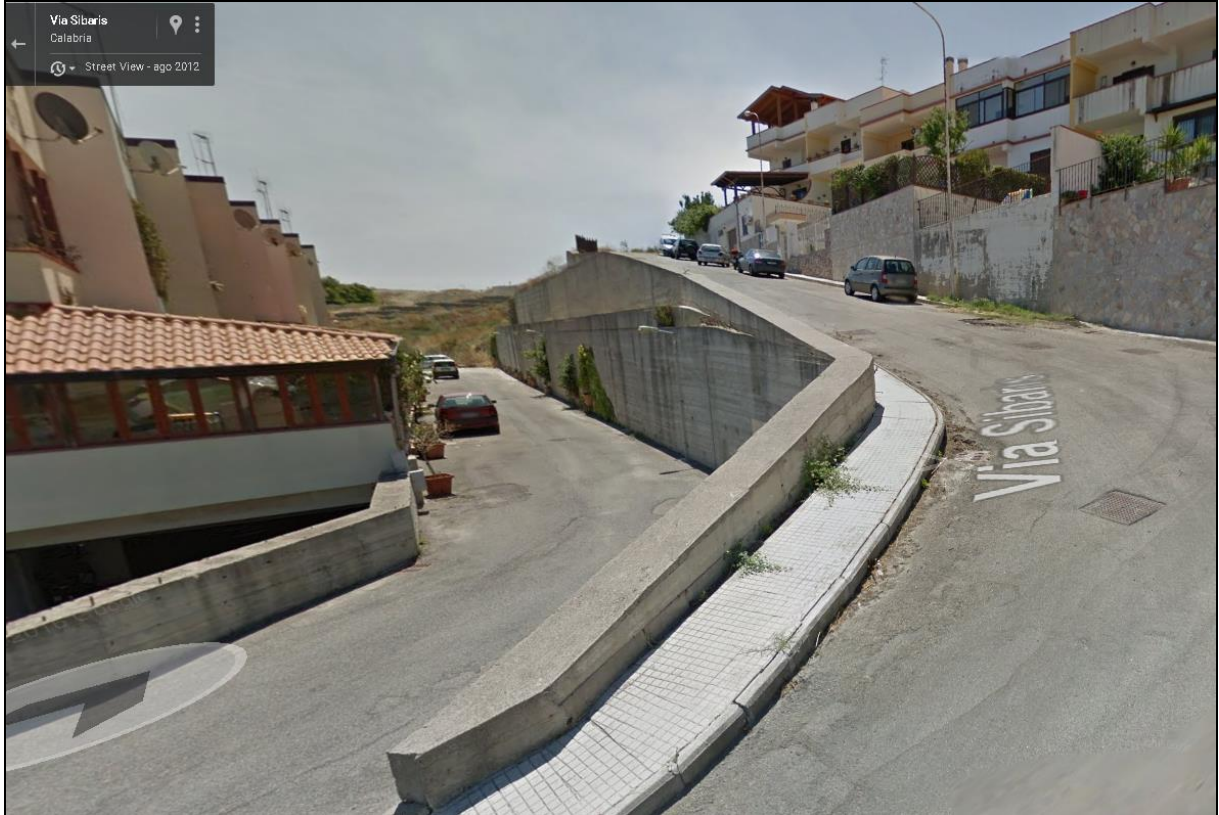
L'opera di sostegno preesistente risultava costituita, per la quasi totalità della sua lunghezza, da due muri in c.a. sovrapposti, entrambi con altezza fuori terra di circa 3,50 m. In particolare, il muro di monte presentava scarpa appoggiata direttamente sulla testa del muro di valle, e ad esso collegata mediante ferri di chiamata esterni al paramento (dato riscontrato a seguito del crollo).

Figura 2 - Stato ex ante (fonte: Google maps).

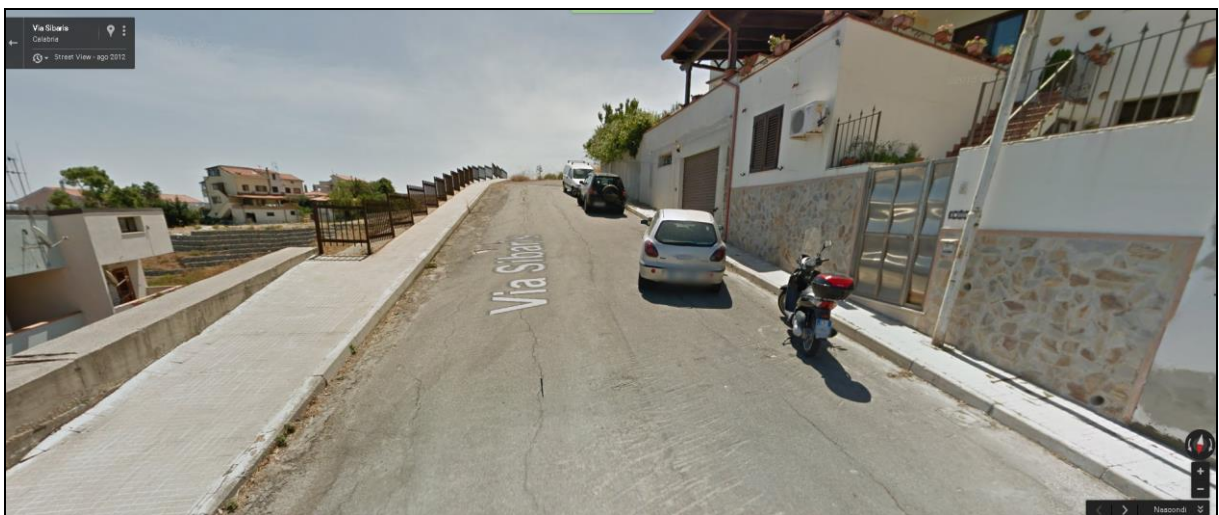
In corrispondenza del tratto a maggiore altezza, l'opera si completava con ulteriore muro, in parte in c.a. ed in parte a gravità in gabbioni, sormontato da ringhiera in ferro, di sottoscarpa della strada di penetrazione di monte.

Figura 3 - Stato ex ante - particolare tratto a maggiore altezza (fonte: Google maps).

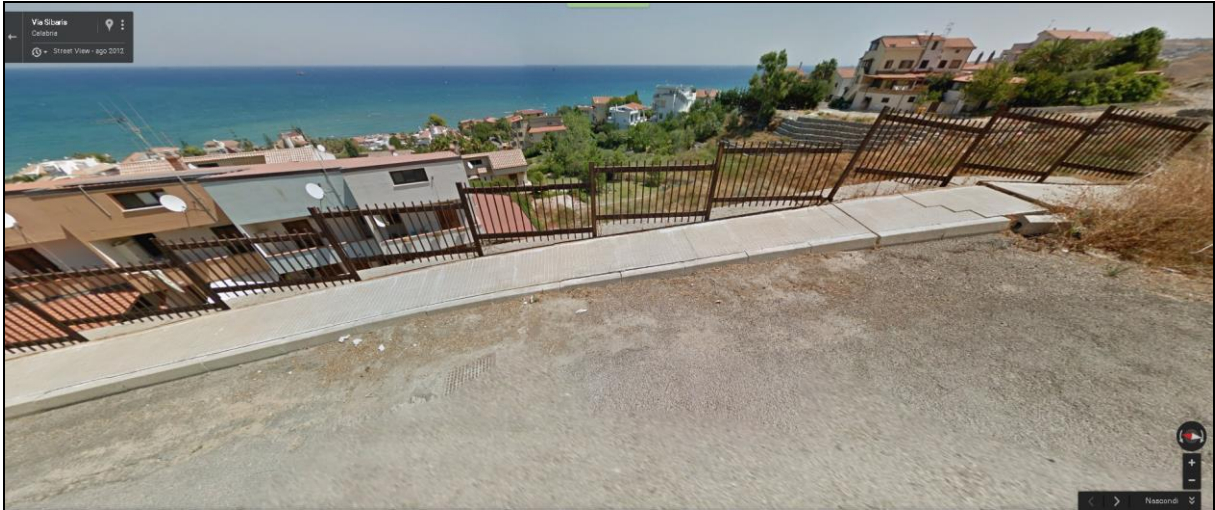
Figura 4 - Stato ex ante - particolare quadro fessurativo strada di monte (fonte Google maps).

La strada a monte presentava, come evincibile da documentazione fotografica di cui sopra, segni di fenomeni in atto (fessure e linee di tensione parallele all'opera di sostegno, marciapiede con lesioni e distacchi).

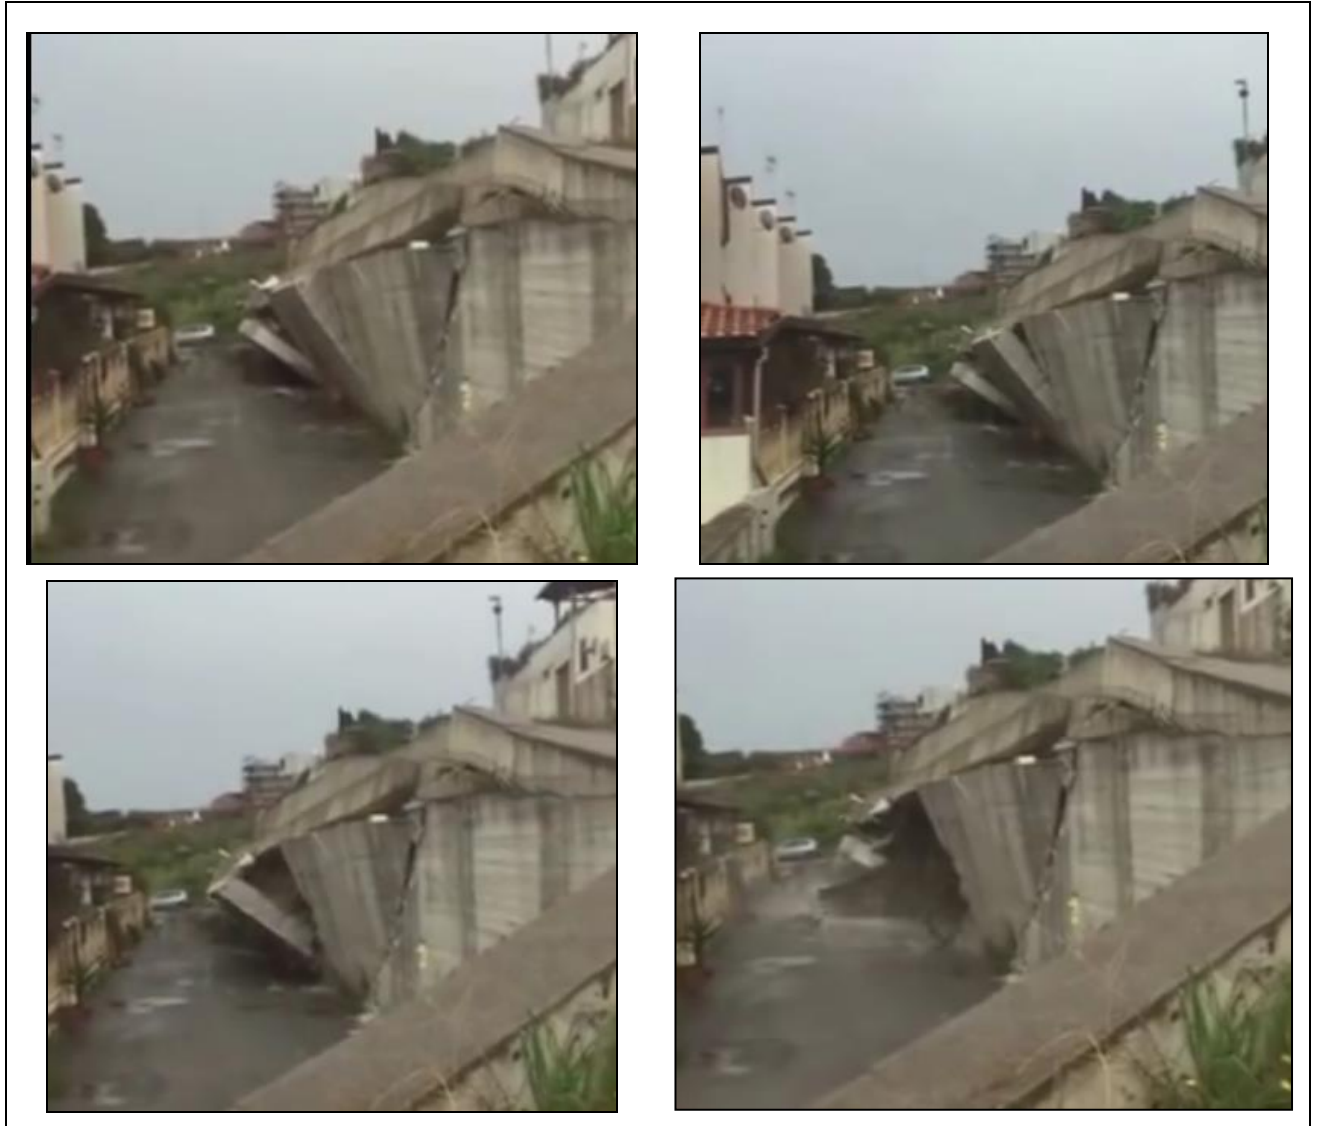
Dalla analisi della dinamica dell'evento e dai rilievi in situ esperiti, è presumibile evincere che il crollo della struttura sia avvenuto principalmente per cause riconducibili alla natura stessa dell'opera ed alle sue modalità costruttive.

Parrebbe, infatti, plausibile che il crollo abbia avuto inizio per effetto di un cedimento strutturale del muro di valle, con rotazione rigida del paramento fuori terra intorno al piede (cerniera plastica): il conseguenziale rapido svuotamento del terrapieno a tergo del muro di valle, avrebbe determinato una rotazione rigida del muro di monte, in senso opposto alla rotazione del muro di valle, tanto che quest'ultimo appariva pressochè integro negli istanti immediatamente successivi all'evento calamitoso.

È presumibile, inoltre, affermare, che la assenza di idonei sistemi di drenaggio a tergo dell'opera di contenimento, come evincibile dai rilievi in situ e fotografici di cui sopra, ha rappresentato una concausa del fenomeno verificatosi, non consentendo di dissipare le eventuali sovrappressioni generate dalle acque di infiltrazione provenienti da monte, sia esse naturali (acque piovane) che antropiche (acque di irrigazione, eventuali perdite da condotte, ...).

Figura 5 – Fasi del crollo (estratti da video girato dall'ufficio tecnico comunale).

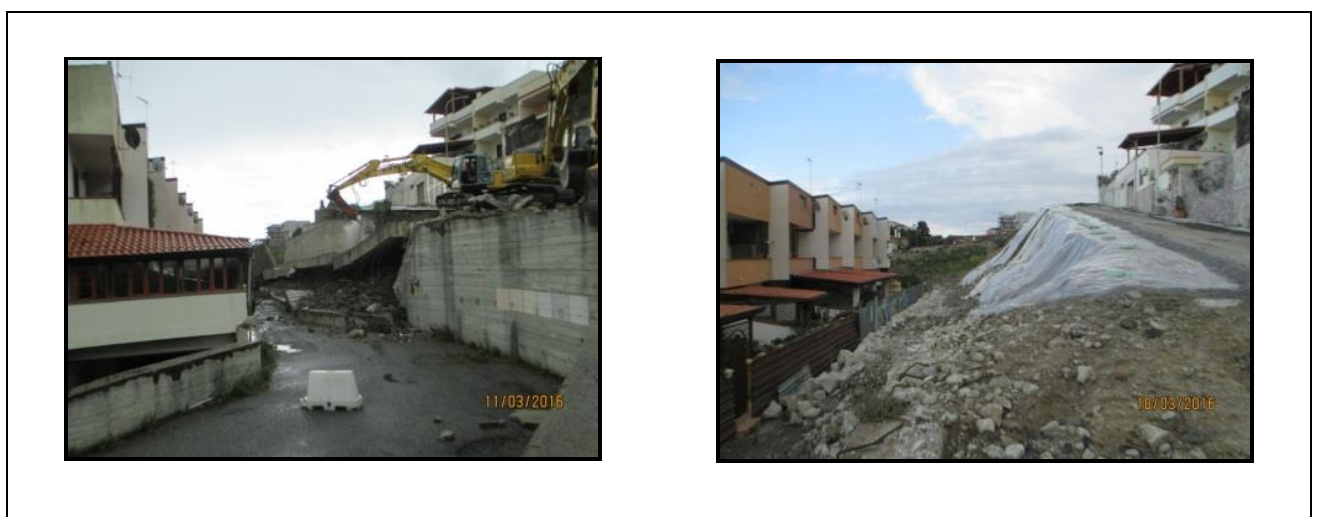
Attualmente la strada a valle è ricoperta dai detriti risultanti dal crollo del muro e dalla demolizione dei blocchi in c.a. rimanenti, mentre quella a monte si presenta a larghezza all'incirca dimezzata, in quanto franata per una larghezza variabile fra i 3 e i 4 m, con pendio che è stato profilato provvisoriamente con scarpa di circa 1:1.

Dall'analisi della superficie libera del pendio, dalle risultanze dei rilievi e delle indagini e dall'esame delle sezioni geologico-tecniche, si deduce che il terreno franato in seguito al crollo del muro di sostegno è rappresentato essenzialmente dal riporto a grana grossa che costituiva la parte in rilevato della strada a mezza costa adiacente il Lotto 12 (denominata in precedenza e in seguito "strada a monte"), mentre si rileva la sostanziale stabilità del pendio argilloso naturale.

Figura 6 - Foto del sito negli istanti immediatamente successivi al crollo.

La soluzione progettuale proposta dai progettisti prevede la realizzazione alla base del pendio, in aderenza alla strada di valle, di una paratia di pali in c.a. di diametro 60 cm con sbalzo fuori terra di 2.90 m, più 0,60 m di trave di coronamento, infissi nel terreno per una profondità variabile fra i 3 e 5 m.

L'altezza rimanente del pendio, variabile tra 1 e 9 m, sarà contenuta da un'opera di sostegno in terra rinforzata, la quale fungerà anche da rilevato per ricostituire la sezione stradale originaria a monte.
