# COMUNE DI CROTONE

### RIQUALIFICAZIONE AMBIENTALE VIA SIBARIS

#### NUOVE OPERE DI SOSTEGNO CON TERRE RINFORZATE E PARATIE IN C.A

**Relazione tecnica**

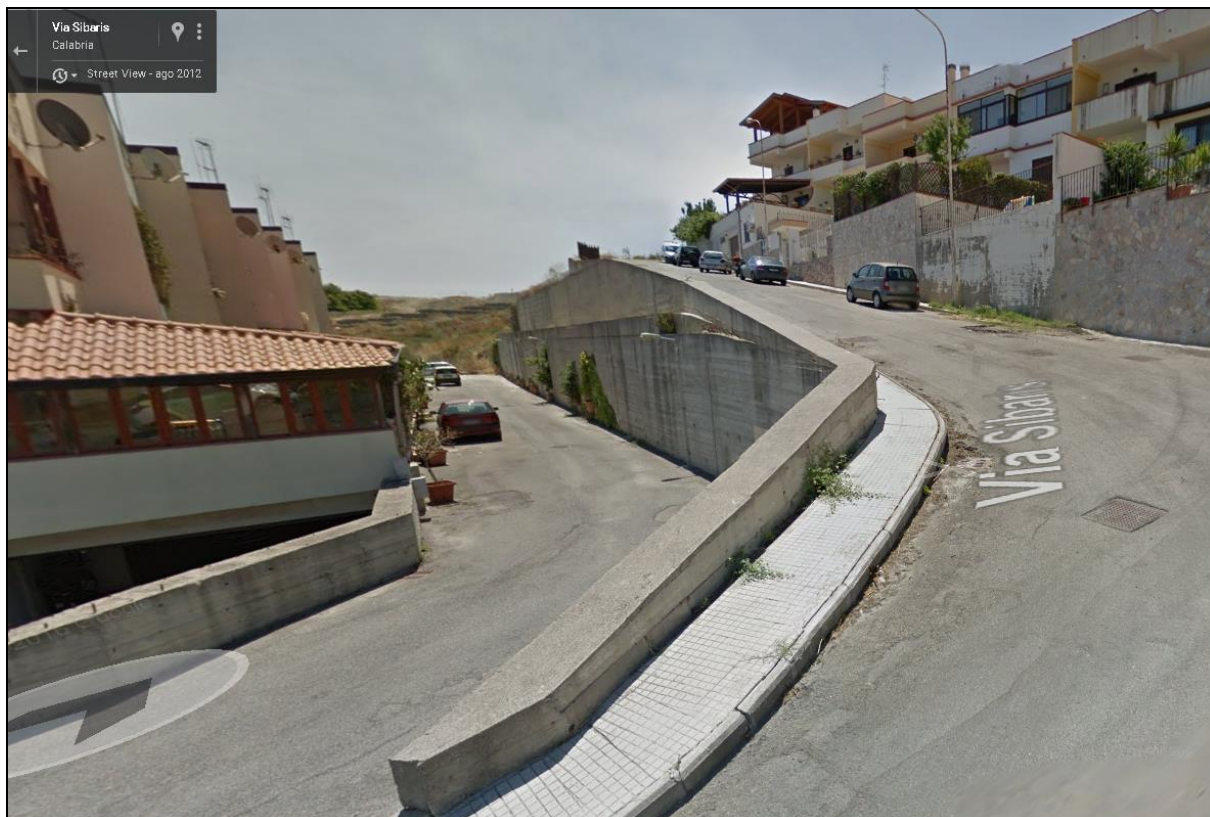
L'opera di sostegno preesistente risultava costituita, per la quasi totalità della sua lunghezza, da due muri in c.a. sovrapposti, entrambi con altezza fuori terra di circa 3,50 m. In particolare, il muro di monte presentava scarpa appoggiata direttamente sulla testa del muro di valle, e ad esso collegata mediante ferri di chiamata esterni al paramento (dato riscontrato a seguito del crollo).

Figura 2 - Stato ex ante (fonte: Google maps).

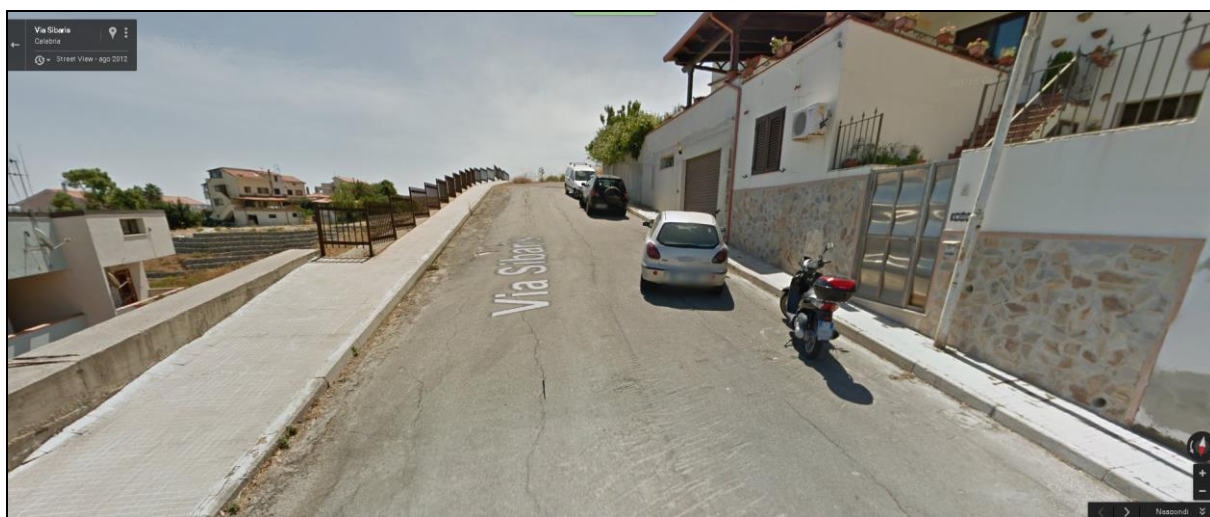
In corrispondenza del tratto a maggiore altezza, l'opera si completava con ulteriore muro, in parte in c.a. ed in parte a gravità in gabbioni, sormontato da ringhiera in ferro, di sottoscarpa della strada di penetrazione di monte.

Figura 3 - Stato ex ante - particolare tratto a maggiore altezza (fonte: Google maps).

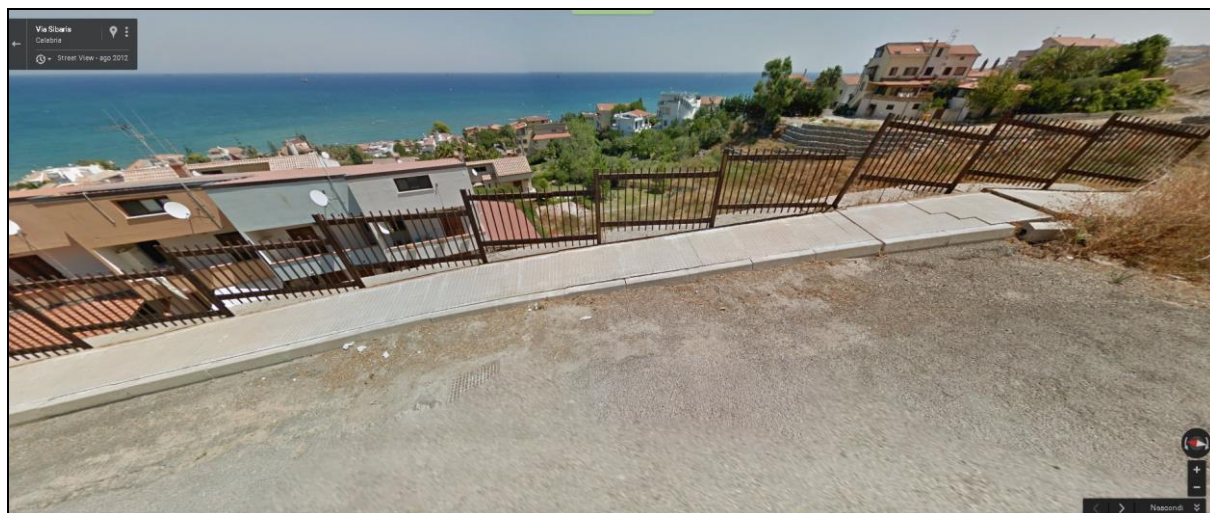
Figura 4 - Stato ex ante - particolare quadro fessurativo strada di monte (fonte Google maps).

La strada a monte presentava, come evincibile da documentazione fotografica di cui sopra, segni di fenomeni in atto (fessure e linee di tensione parallele all'opera di sostegno, marciapiede con lesioni e distacchi).

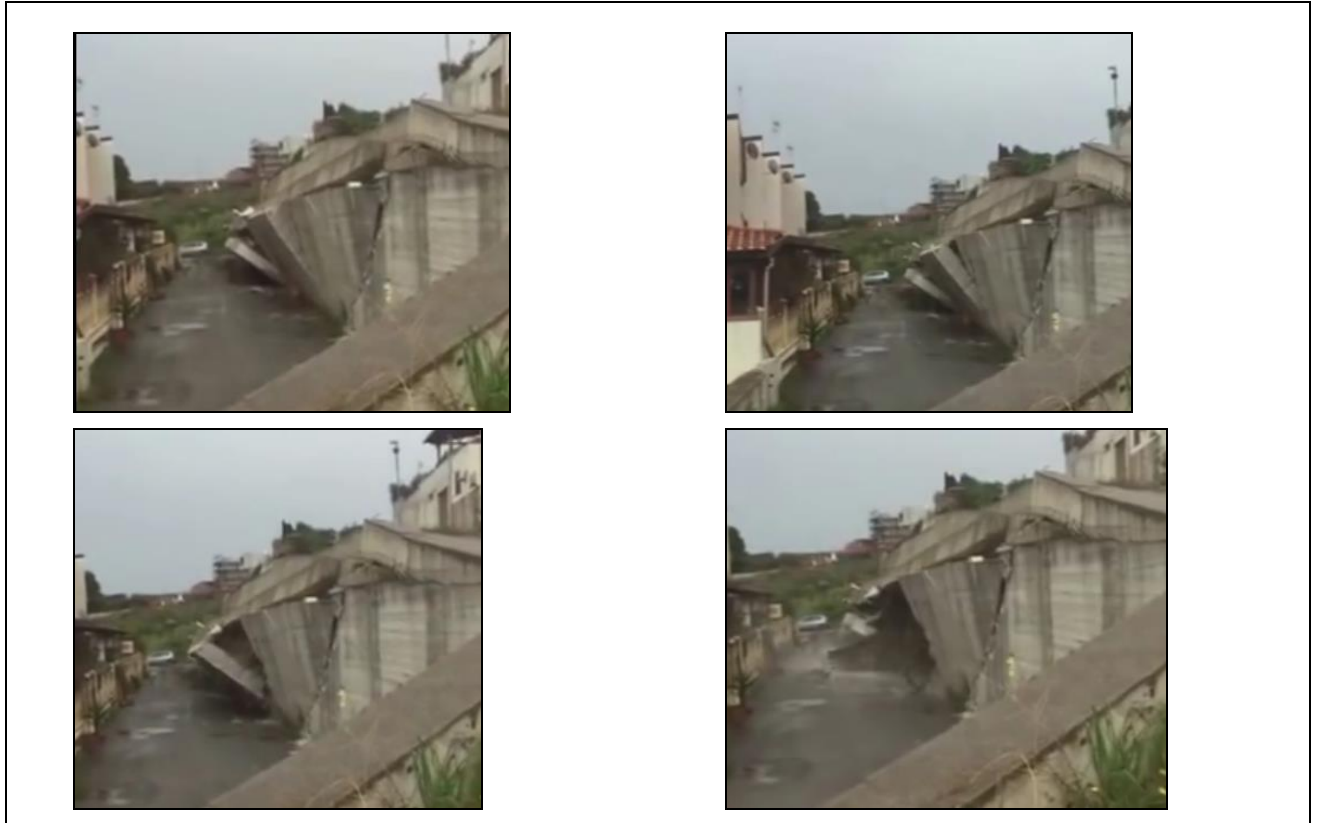
Dalla analisi della dinamica dell'evento e dai rilievi in situ esperiti, è presumibile evincere che il crollo della struttura sia avvenuto principalmente per cause riconducibili alla natura stessa dell'opera ed alle sue modalità costruttive.

Parrebbe, infatti, plausibile che il crollo abbia avuto inizio per effetto di un cedimento strutturale del muro di valle, con rotazione rigida del paramento fuori terra intorno al piede (cerniera plastica): il conseguenziale rapido svuotamento del terrapieno a tergo del muro di valle, avrebbe determinato una rotazione rigida del muro di monte, in senso opposto alla rotazione del muro di valle, tanto che quest'ultimo appariva pressochè integro negli istanti immediatamente successivi all'evento calamitoso.

È presumibile, inoltre, affermare, che la assenza di idonei sistemi di drenaggio a tergo dell'opera di contenimento, come evincibile dai rilievi in situ e fotografici di cui sopra, ha rappresentato una concausa del fenomeno verificatosi, non consentendo di dissipare le eventuali sovrappressioni generate dalle acque di infiltrazione provenienti da monte, sia esse naturali (acque piovane) che antropiche (acque di irrigazione, eventuali perdite da condotte, ...).

Figura 5 – Fasi del crollo (estratti da video girato dall'ufficio tecnico comunale).

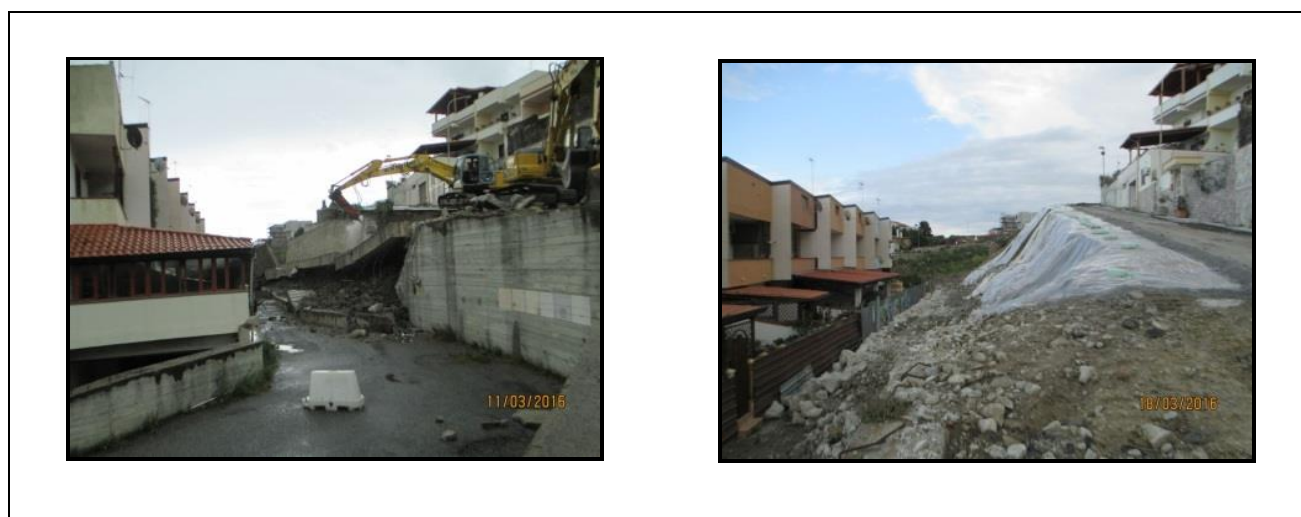
Attualmente la strada a valle è ricoperta dai detriti risultanti dal crollo del muro e dalla demolizione dei blocchi in c.a. rimanenti, mentre quella a monte si presenta a larghezza all'incirca dimezzata, in quanto franata per una larghezza variabile fra i 3 e i 4 m, con pendio che è stato profilato provvisoriamente con scarpa di circa 1:1.

Dall'analisi della superficie libera del pendio, dalle risultanze dei rilievi e delle indagini e dall'esame delle sezioni geologico-tecniche, si deduce che il terreno franato in seguito al crollo del muro di sostegno è rappresentato essenzialmente dal riporto a grana grossa che costituiva la parte in rilevato della strada a mezza costa adiacente il Lotto 12 (denominata in precedenza e in seguito "strada a monte"), mentre si rileva la sostanziale stabilità del pendio argilloso naturale.

Figura 8 - Foto del sito negli istanti immediatamente successivi al crollo.

- **Paratia di pali in c.a.:** alla base del pendio, in aderenza alla strada di valle, si prevede la realizzazione di una paratia di pali in c.a. di diametro 60 cm con sbalzo fuori terra di 2.90 m, più 0,60 m di trave di coronamento, infissi nel terreno per una profondità variabile fra i 3 e 5 m. Il paramento esterno della paratia sarà rifinito in cls. Tale intervento consentirà di trasferire nel sottosuolo le tensioni del pendio a monte senza gravare sul muro che delimita il seminterrato del fabbricato di valle. Le trivellazioni per l'esecuzione dei pali in c.a. accostati, costituenti la paratia (di diametro 60 cm e lunghezza complessiva variabile tra i 7 e gli 8 m, di cui la metà costituisce la profondità di infissione) verranno eseguite con sonda a rotazione, per evitare la trasmissione di vibrazioni ai fabbricati esistenti. Poiché il terreno da perforare è argilloso e possiede, a partire dalla profondità di circa 1,0÷1,5 m, una buona coesione anche in condizioni drenate, l'adozione del tubo forma sarà necessaria solo per la parte fuori terra e per lo strato più superficiale da perforare. Il mezzo cingolato su cui saranno montate le aste e la sonda di perforazione passerà sopra i detriti risultanti dal crollo del muro, provvisoriamente abbancati sulla strada di valle, che non saranno rimossi (ad eccezione dello spazio strettamente necessario alle trivellazioni) fino al completamento dell'esecuzione della paratia.

- **Opera di sostegno in terra rinforzata:** L'altezza rimanente del pendio, variabile tra 1 e 9 m, sarà contenuta da un'opera di sostegno in terra rinforzata, la quale fungerà anche da rilevato per ricostituire la sezione stradale originaria a monte. Nel campo delle geotecnica è definita come opera in terra rinforzata o pendio rinforzato, una struttura atta al contenimento o alla stabilizzazione di una scarpata costituita, essa stessa, da terreno e da elementi di rinforzo di forma e materiale opportuno, capaci di assorbire sforzi di trazione. Tali elementi vengono di solito disposti lungo piani di posa orizzontali durante il riempimento e la compattazione del rilevato di terra, che avviene per strati successivi. Nel tratto più alto l'opera in terra rinforzata sarà costituita da n.3 blocchi di terra rinforzata, opportunamente sovrapposti e sfalsati, ciascuno con sezione trasversale di larghezza massima 5,00 m e altezza 3,00 m; successivamente le dimensioni e il numero degli elementi in terra rinforzata si ridurranno opportunamente seguendo la pendenza della strada di monte. Gli elementi in terra rinforzata sovrapposti saranno disposti non allineati in verticale, in maniera tale che la base di ciascun elemento scarichi lo sforzo di scorrimento in
