## COMUNE DI CROTONE

**OGGETTO:** Rappresentazione dei telai in carpenteria d' acciaio che sostengono la copertura del grande atrio centrale del museo.

**(5)- PROGETTO STRUTTURALE  
ELABORATO: (ST.4.03)**

**\*- ISTOGRAMMI DEGLI SFORZI SULLE ASTE  
\*- MAPPATURE DELLE SOLLECITAZIONI SUI CONTINUI**

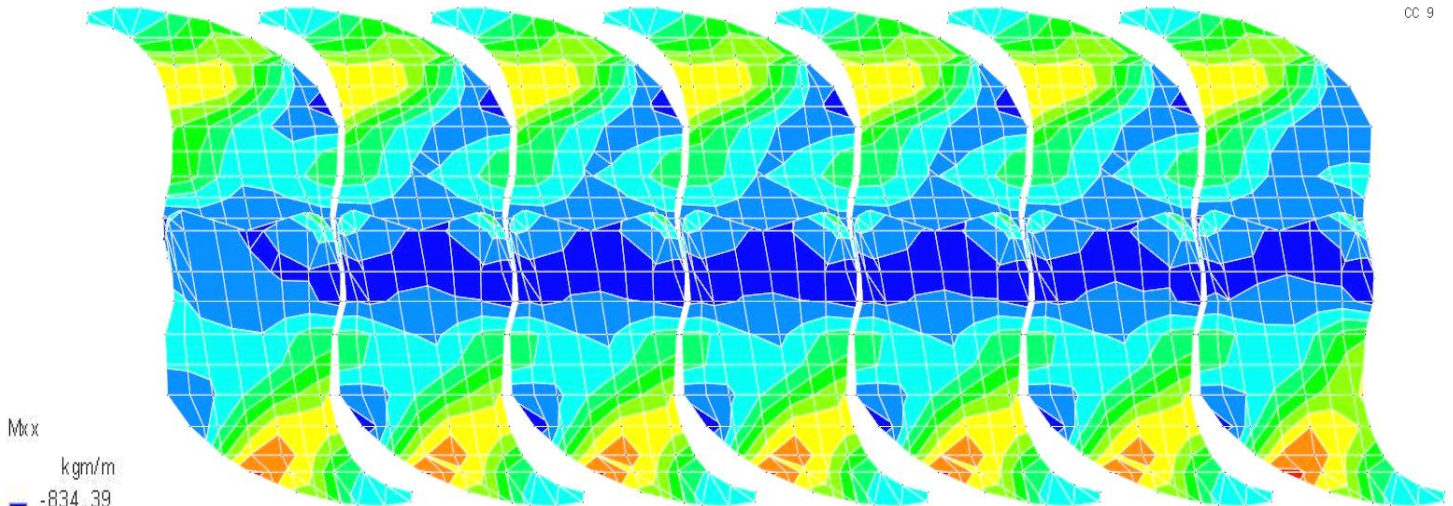
**FIGURE n° (3.1) e (3.2)**

- \*- Sollecitazioni flessionali del tipo  $M_{xx}$  (intorno all' asse longitudinale rispetto all' impalcato)
- \*- Momenti espressi in  $\text{kgm/mt}$ , (vedi istogramma a lato)

Schema Planimetrico del modello di calcolo riprodotto le solette di copertura composte dall' assemblaggio di QUATTORDICI "Lastre-chioma" standard in CLS leggero ed acciaio. Ciascuna delle "Lastre-chioma" risulta discretizzata in 78 elementi bidimensionali inseriti entro un reticolo ben visibile sul disegno.

In sovrapposizione viene riportata la mappatura delle sollecitazioni flessionali presenti sulla lastra. La condizione di carico esaminata è quella allo "Stato Limite Ultimo Statico" in cui i carichi statici risultano amplificati dai coefficienti di sicurezza normativi. Le condizioni sismiche non risultano penalizzanti per la soletta, in quanto sono previsti alcuni punti di ritegno fra le "lastre-chioma" e la struttura in C.A. del museo.
