CASTELLO CARLO V

## CROTONE: NUOVO MUSEO ARCHEOLOGICO NAZIONALE NEL CASTELLO DI CARLO V

progetto definitivo

### Relazione Geologica e Geotecnica

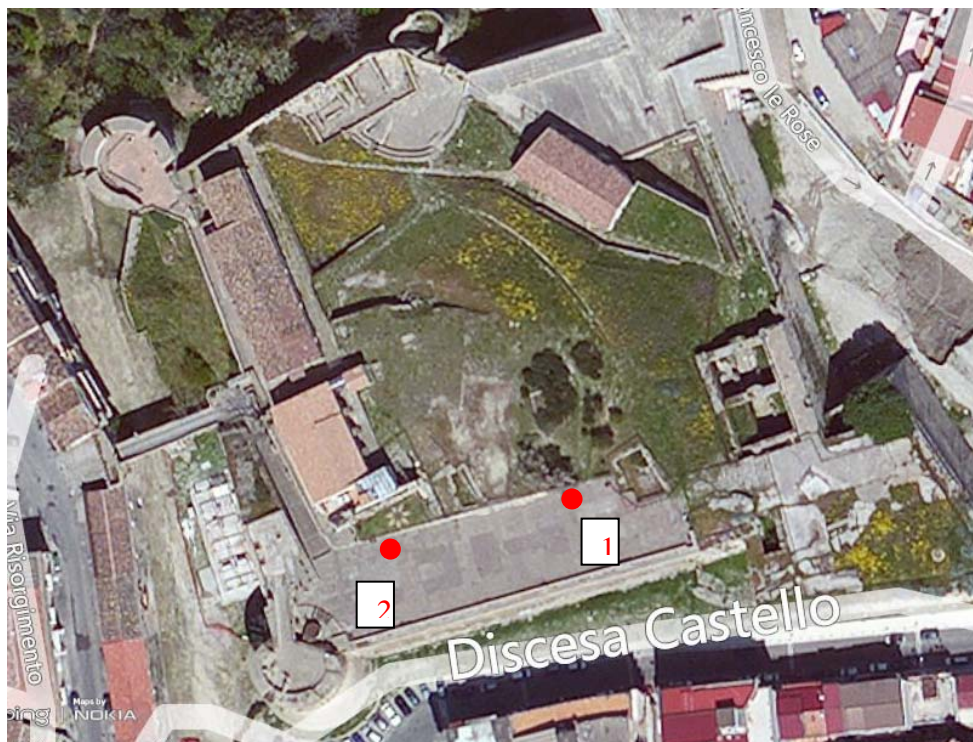
La campagna geognostica, la cui ubicazione è riportata nella sottostante figura, ha avuto la seguente consistenza.

Sondaggio	Profondità (m)	Prova SPT n°	Campioni Indisturbati n°
1	35,0	3	1
2	35,0	3	1

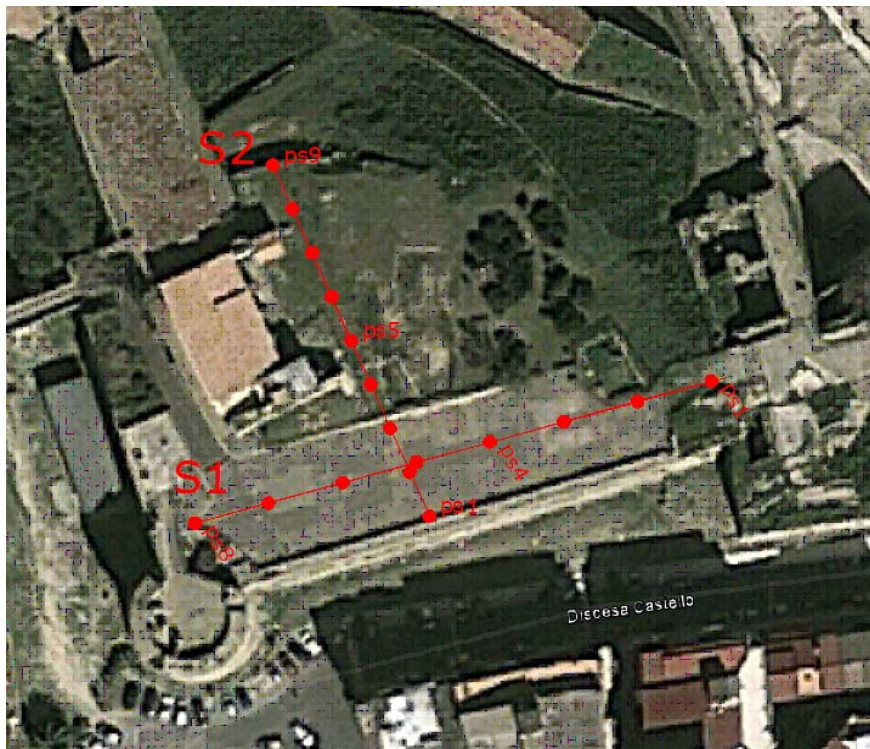
Le indagini sismiche possono così essere riassunte.

Profilo sismico	Lunghezza (m)	Interdistanza geofoni (m)
1	96	4
2	60	2,5

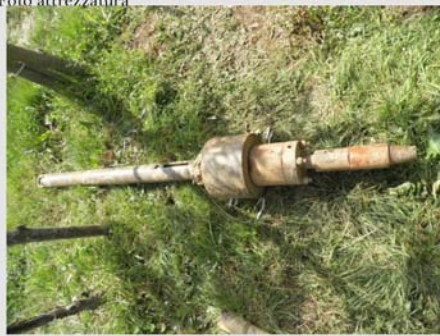
Altezza di caduta	762±2 mm	Peso delle aste	
Peso maglio	63,5±0,5 kg	Diametro delle aste	
Meccanismo di sganciamento	Pilcon

Sistema di battuta

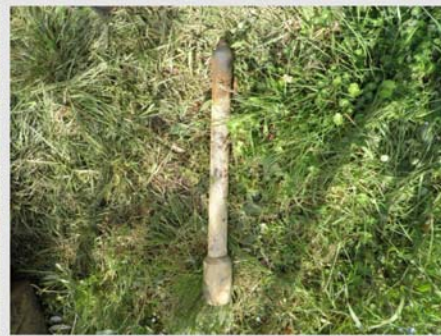
Punta utilizzata

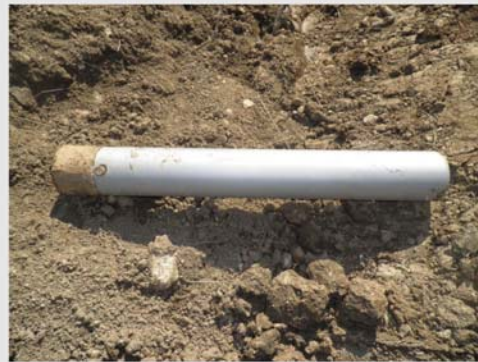
Campionatore	Lunghezza	Diametro	Materiale fustella	Metodo infissione
Fustella Shelby	60 cm	8,5 cm	Acciaio zincato	A pressione
Mazier modificato				
Denison

Foto attrezzatura di campionamento
